Obras de referencia

Rehabilitación de fachada en viviendas

Tipo: Rehabilitación

Lugar: Betrén (Lleida)

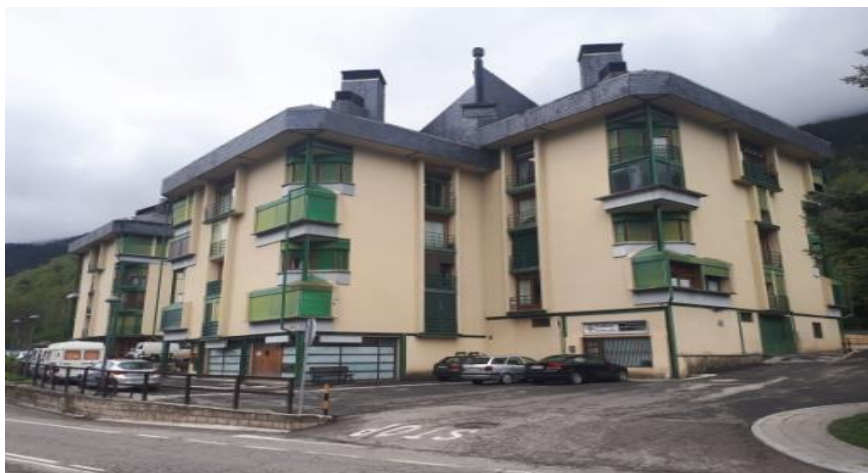
ANTES

Descripción de la obra: Rehabilitación integral de la fachada 3600 m². (Primera fase)

Ejecución de los trabajos: Realización de la envolvente de la fachada con el Sistema de Aislamiento Térmico por el Exterior **GECOL TERM (SATE/ETICS)**, con placa de lana mineral termo-acústica e ignífuga, acabado revestimiento elástico.
