Obras de referencia

Rehabilitación de fachada en edificio de viviendas

Tipo: Rehabilitación

Lugar: Calle Benito Pérez Galdós, Móstoles (Madrid)

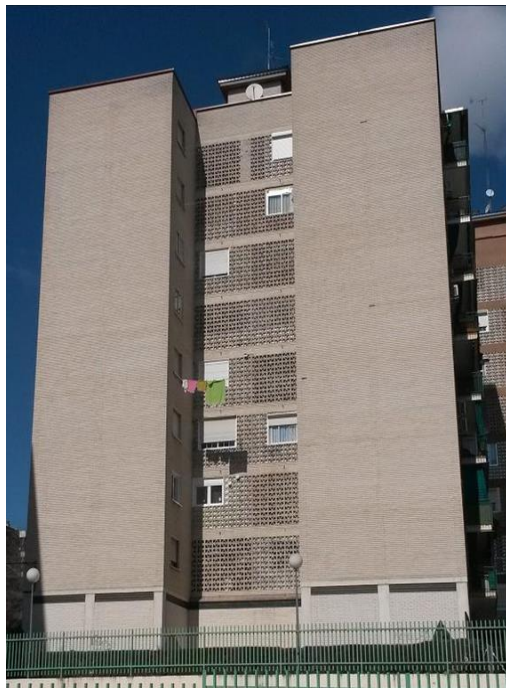
ANTES

Descripción de la obra: Rehabilitación integral de la fachada en un edificio residencial con Sistema SATE.

Ejecución de los trabajos: Realización de la envolvente de la fachada con el Sistema de Aislamiento Térmico por el Exterior **GECOL TERM (SATE/ETICS)**, para obtener una mejora en la eficiencia energética del edificio.

Acabado monocapa aligerado con terminación raspada.
