Obras de referencia

Rehabilitación de fachada en edificio de viviendas

Tipo: Rehabilitación

Lugar: Calle Díez (Madrid)

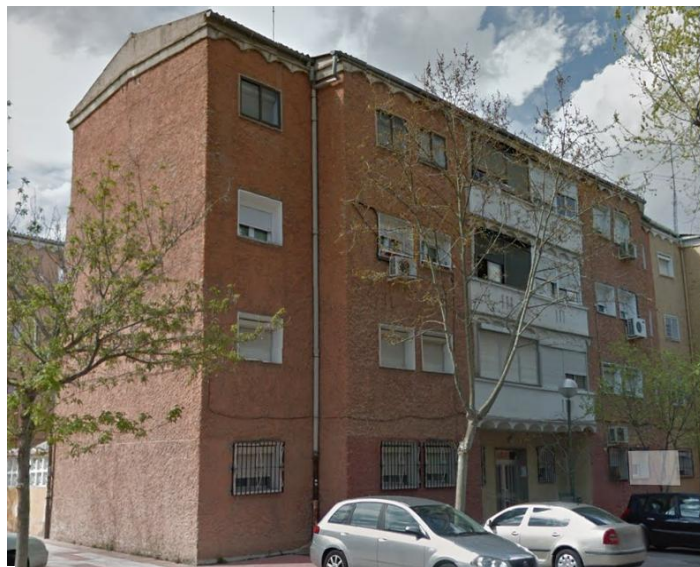
ANTES

Descripción de la obra: Rehabilitación integral de la fachada en un edificio residencial unifamiliar con Sistema SATE.

Ejecución de los trabajos: Realización de la envolvente de la fachada con el Sistema de Aislamiento Térmico por el Exterior **GECOL TERM (SATE/ETICS)**, para obtener una mejora en la eficiencia energética del edificio. Acabado acrílico fratasado.
