Obras de referencia

Rehabilitación de fachada en edificio de viviendas

Tipo: Rehabilitación

Lugar: Plaza 2 de Mayo, Móstoles (Madrid)

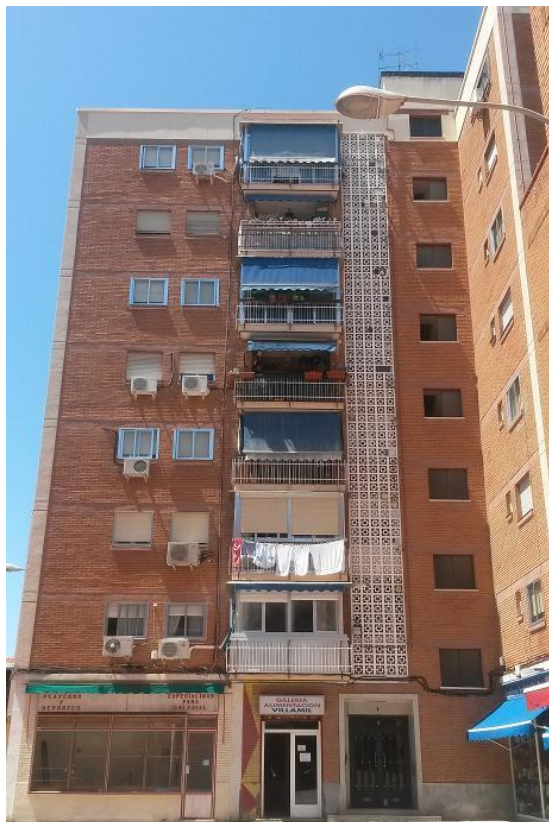
ANTES

Descripción de la obra: Rehabilitación integral de la fachada en un edificio residencial con Sistema SATE.

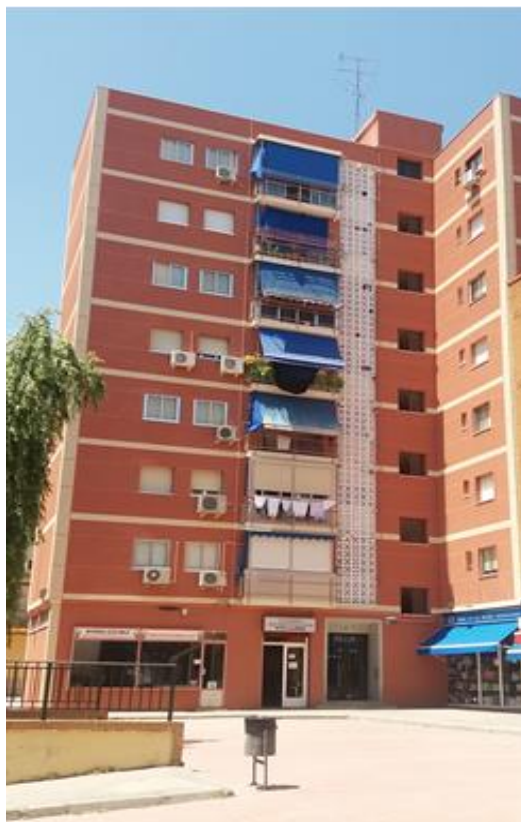
DESPUÉS

Ejecución de los trabajos: Realización de la envolvente de la fachada con el Sistema de Aislamiento Térmico por el Exterior **GECOL TERM (SATE/ETICS)**, para obtener una mejora en la eficiencia energética del edificio.

Acabado acrílico fratasado.
