Obras de referencia

Rehabilitación de fachada en edificio de viviendas

Tipo: Rehabilitación

Lugar: Salamanca

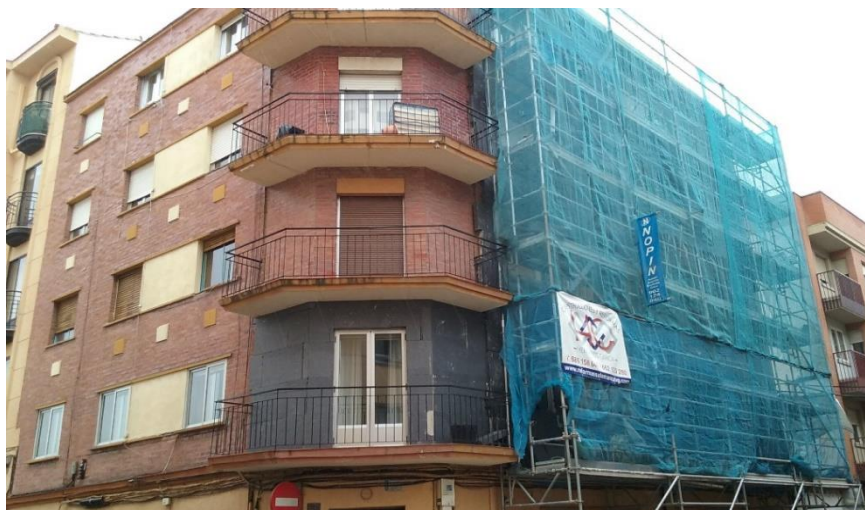
ANTES

Descripción de la obra: Rehabilitación integral de edificio de viviendas en Salamanca con una superficie de 1200 m².

Ejecución de los trabajos: Realización de la envolvente de la fachada con el Sistema de Aislamiento Térmico por el Exterior **GECOL TERM (SATE/ETICS)** para la mejora energética del edificio.
