Obras de referencia

Rehabilitación de fachada en edificio de viviendas

Tipo: Rehabilitación

Lugar: Calle San Diego (Madrid)

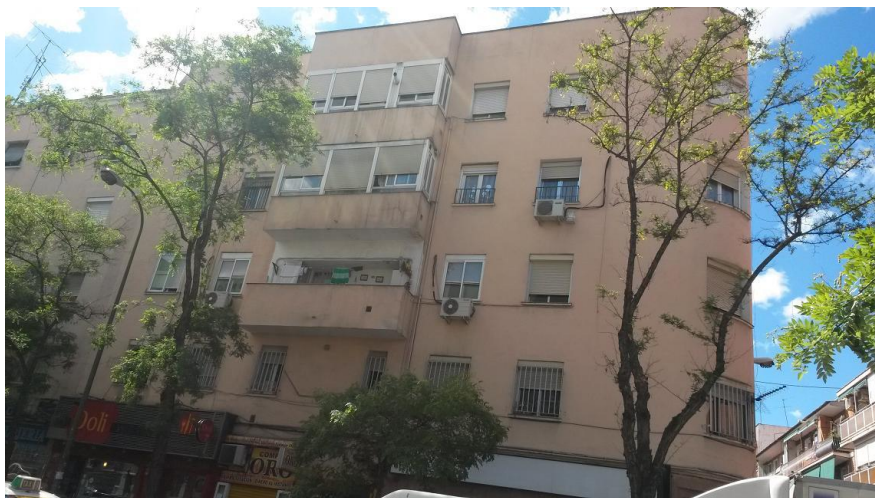
ANTES

Descripción de la obra: Rehabilitación integral de la fachada en un edificio residencial con Sistema SATE.

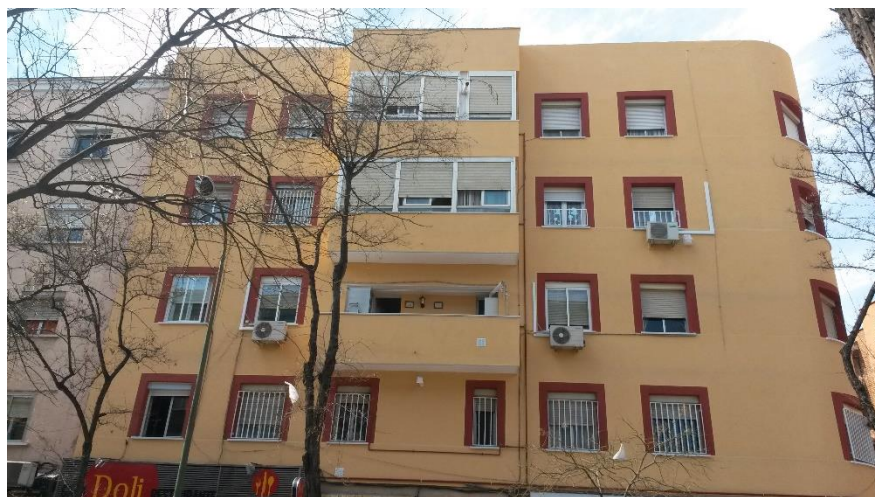
DESPUÉS

Ejecución de los trabajos: Realización de la envolvente de la fachada con el Sistema de Aislamiento Térmico por el Exterior **GECOL TERM (SATE/ETICS)**, para obtener una mejora en la eficiencia energética del edificio.

Acabado acrílico fratasado.

- GECOL **Term**
- GECOL **EPS**
- GECOL **Malla 160**
- GECOL **Taco de anclaje PLUS**
- GECOL **Cril**
- GECOL **Revestcril**
